## BULLETIN D'INFORMATION n°11 – nov 2023

### Spécial tempête Ciaran

### Une serre fortement endommagée : la serre à tomates 2023

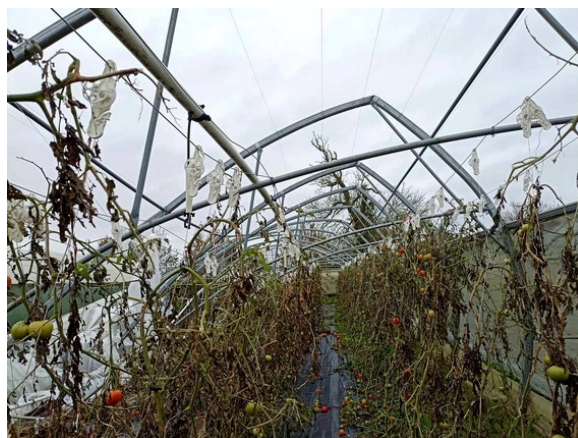
Heureusement que nous étions en fin de culture, la serre à tomate n'est plus qu'un tas de ferraille.

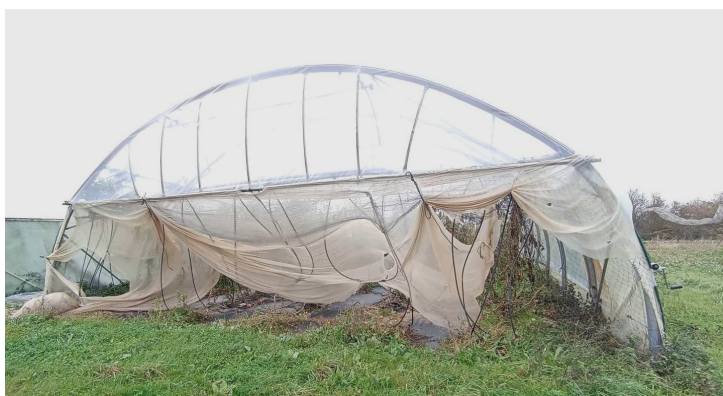
Comme un vaisseau fantôme, l'entrée sud de la serre à tomates 2023

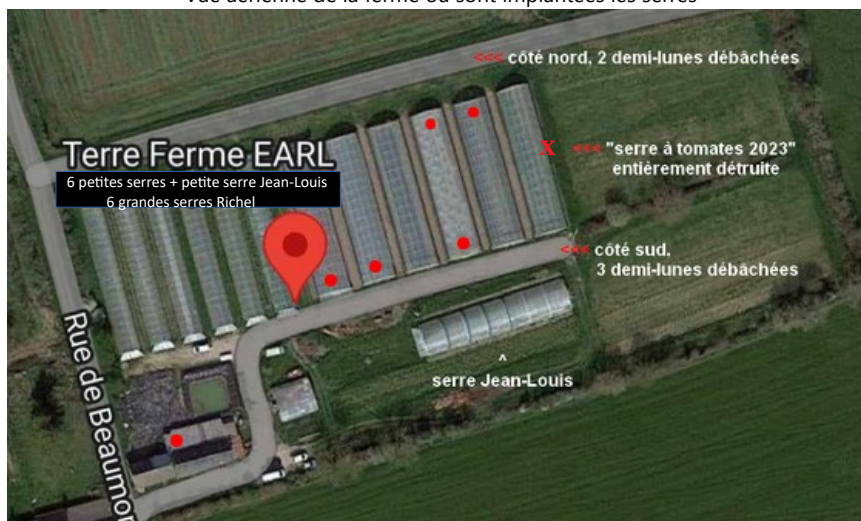
Vue aérienne de la ferme où sont implantées les serres

Les serres sont orientées nord-sud (de pignon à pignon), pour un ensoleillement maximum. Les longs côtés sont donc exposés aux vents d'ouest et d'est ; une haie épaisse sépare la serre la plus à l'ouest de la rue de Beaumont et clos la propriété. Les six petites serres (P1 à P6 en partant de la gauche) datent de l'installation ; il y a une bande d'environ 2m de large entre chaque serre. Deux plus grandes serres, plus larges, plus hautes, de marque Richel, sont construites quelques années plus tard (G1, G2), suivies de quatre en 2017 (G3 à G6). C'est la serre la plus à l'est qui enregistre le plus de dégâts, comme lors du passage de la tempête Gérard qui en avait emporté les portes (voir Bulletin n°8). La serre «Jean-Louis» (nom de l'ancien propriétaire), orientée différemment a peu de dégâts.

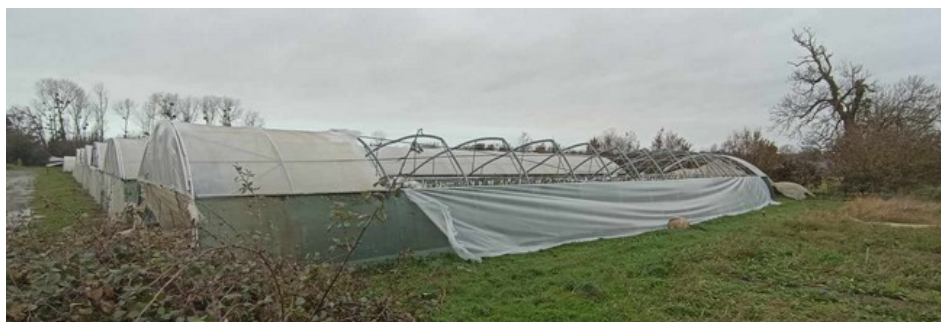
Le vent a forcé sur la bâche qui a plié les arceaux en métal galvanisé, signe que la bâche était bien fixée. Les arceaux couchés côté ouest ont laissé du jeu dans la bâche, dans lequel le vent s'est engouffré, la déchirant. Nous avons constaté les mêmes dégâts chez nos confrères.

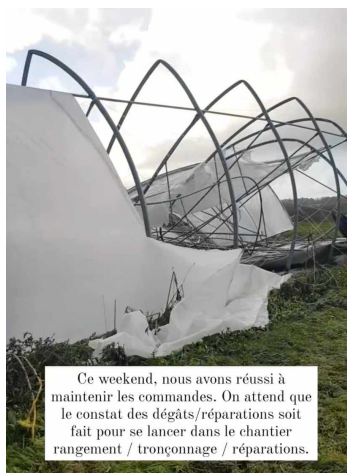
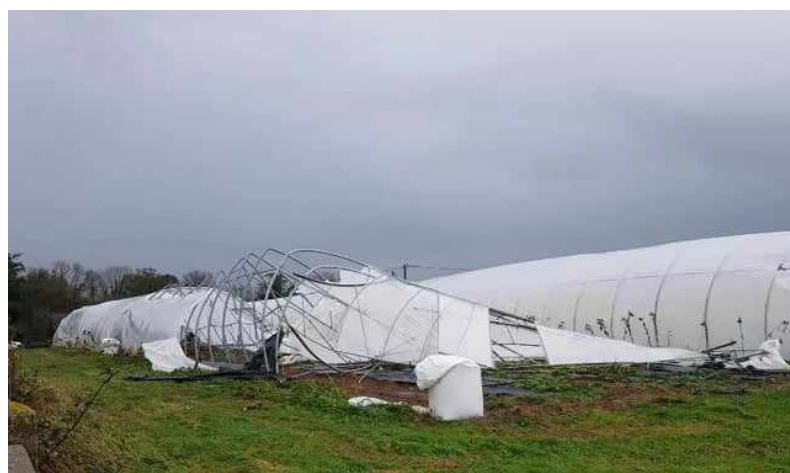
Chez nos voisins ou collègues maraîchers (source : Instagram)  
 La Ferme ô Vert (Annoville) – 2 premières images à gauche  
 Les Jardins de Lingreville (non bio) – 3 images suivantes à droite  
 Ferme de la Mouvette (Courcy près de Coutances) – 2 images du bas

Situation similaire à Terre Ferme chez La Ferme ô Vert et La Mouvette, c'est la dernière serre qui a subi les déformations par la force du vent. Le spectacle est aussi désolant à l'intérieur, maintenant à ciel ouvert. Le vent a asséché les pieds déjà vieux, les tomates mûres sont tombées au sol.

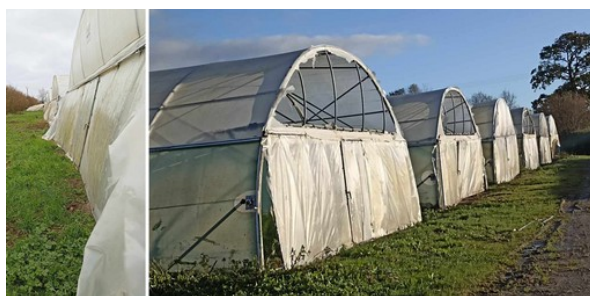
Côté nord (photo gauche) : ce sont les deux dernières serres avant celle détruite, tout au fond sur la photo, qui ont leurs demi-lunes débâchées.  
 Côté sud (photo droite) : l'image illustre bien la façon dont les bâches ont été arrachées sur trois demi-lunes. C'est pourtant une bâche spéciale, armée de fils synthétiques, qui devait être résistante.

La maille en carré fait penser à certaines voiles de bateau. Cependant, Thibault avait déjà constaté un assèchement de la bâche certainement lié aux UV, il avait fait part de ce constat au revendeur Richel qui lui avait confirmé les qualités du matériaux. La tempête a accéléré son processus de vieillissement, détachant des milliers de petits carrés de plastique d' 1 x 1 cm de côté, laissant le fil apparent : un douteux filet emmêlé, comme un reste d'Halloween de la veille.

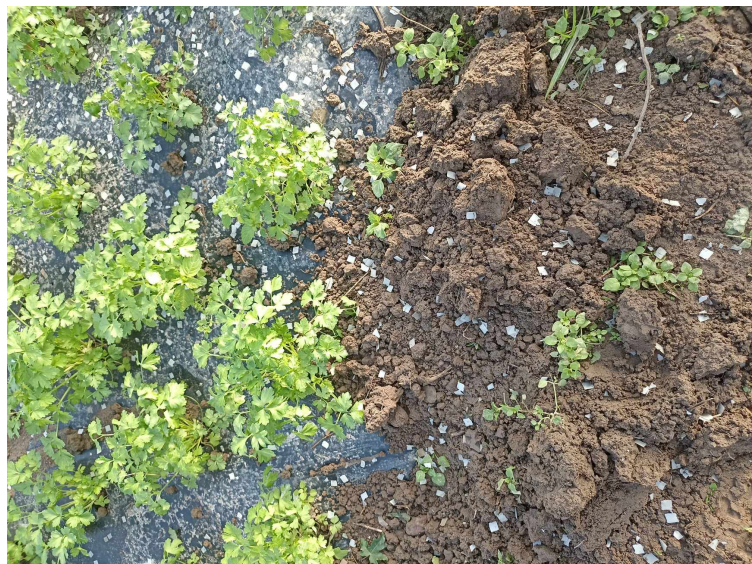
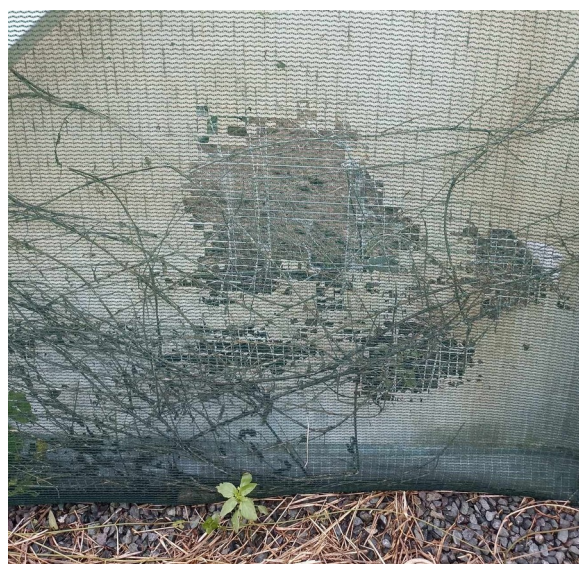
Evidemment, tous ces bouts de plastique sont une source de pollution du sol, alors qu'à Terre Ferme nous avons toujours pris soin de le débarrasser de tous débris inappropriés (petits bouts de fer, de plastique, tessons d'assiettes, verre dépoli, etc.). Nous voici confrontés à une tâche d'une vaste ampleur (photo bas gauche). Et il n'y a pas que les pignons qui sont touchés, les bas côtés des bâches enroulantes aussi, malgré les filets verts brise-vent extérieurs (photo bas droite). Comme pour tout, avant de commencer quoi que ce soit (nettoyage, déblayage, arrachage des tomates) nous attendons de passage de l'expert de notre assurance.

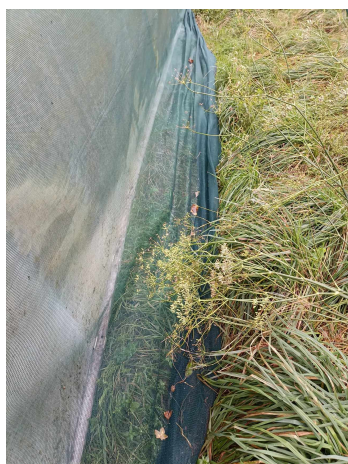
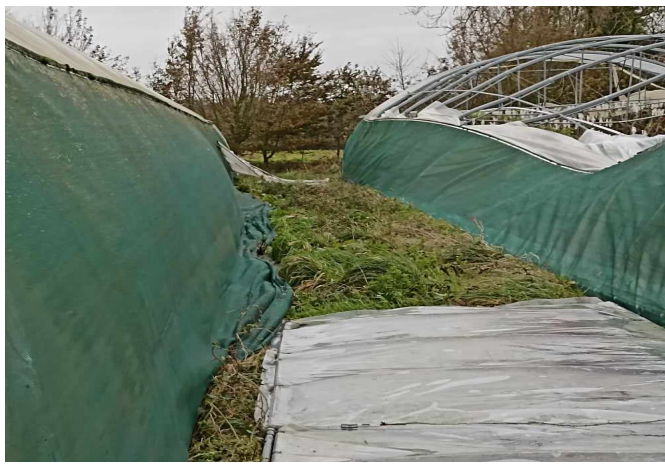
Sur les serres qui ont des côtés ouvrants pour l'aération, un filet de protection double la bâche. Il a été fixé grâce à une tranchée plutôt profonde (une quarantaine de centimètres) creusée le long de la serre, et maintenu par la terre versée pour reboucher la tranchée. En plusieurs endroits les filets sont déterrés, toujours côté est. Il faudra une pelleteuse pour refaire une tranchée, et aussi préalable tout déterrer avant de creuser à nouveau pour tout consolider.

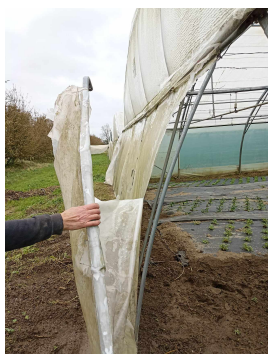
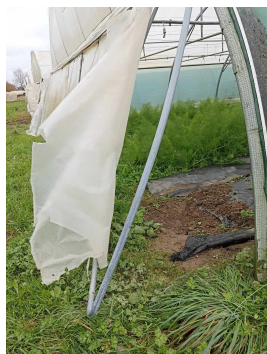
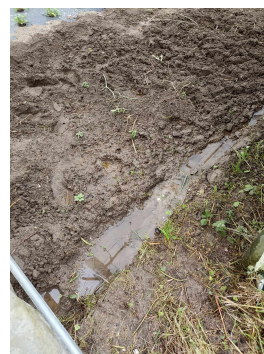
Côté nord, des portes ont été abîmées, c'est de la petite réparation qui s'avère urgente dans l'ampleur du sinistre. Il pleut sur les côtés aux entrées de serres, empêchant toute culture : de la surface inutilisée. Pourtant beaucoup de précautions avaient été prises à leur complète fermeture.

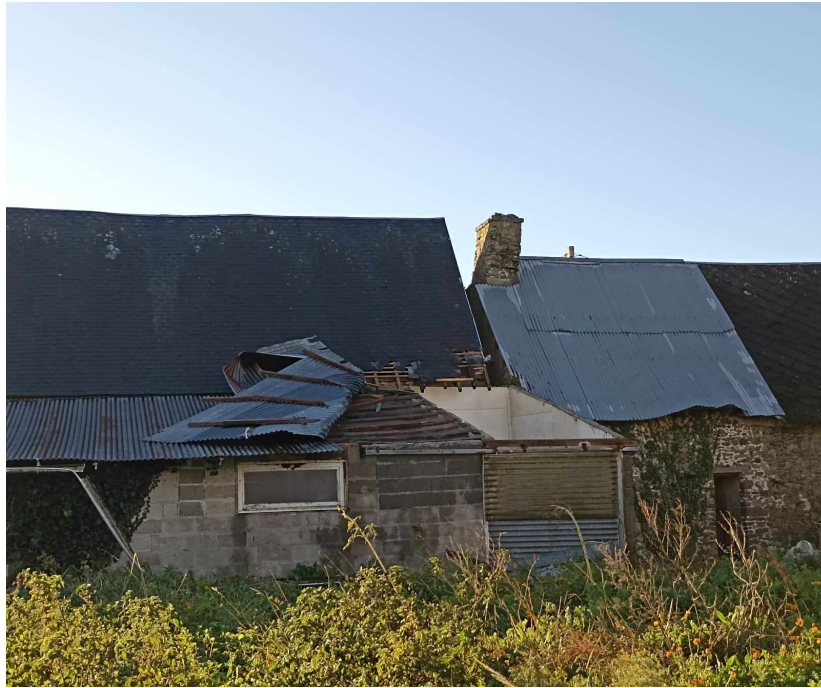
L'ancien propriétaire de la ferme avait construit une sorte de cuisine/laboratoire de transformation à l'arrière d'un des deux bâtiments de la ferme. Une partie du toit en tôle ondulée a été arrachée. Une pièce se retrouve à ciel ouvert, c'est à cet endroit exactement que nous faisons cuire les betteraves. En plusieurs endroits des ardoises se sont envolées laissant voir le ciel à travers la couverture. Nous savions cette partie du bâtiment fragile depuis notre installation, les travaux toujours repoussés faute de temps et de moyens s'imposent maintenant.

NB : La cheminée a toujours eu un air penché, ce n'est pas l'effet de la tempête.

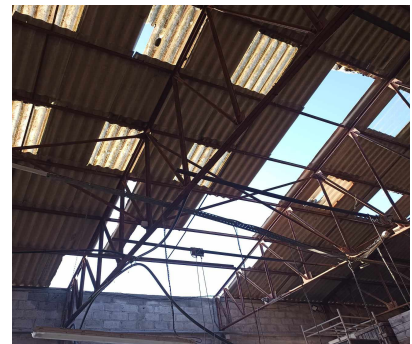
C'est une vieille couverture en fibrociment, sa surface est énorme et elle cumule à une bonne dizaine de mètres. Des pans entiers de plaques, par m<sup>2</sup>, ont été décrochés. Ce sont, à prévoir, des travaux considérables et coûteux dont on ne sait pas à quelle hauteur ils vont être pris en charge par l'assurance. La récente vacance de cette zone importante du local nous questionnait, voilà que des priorités s'imposent.
